PARECER RELATIVO AO VALOR PATRIMONIAL E ESTADO DE CONSERVAÇÃO DO CAVALETE MINEIRO DE S. VICENTE DAS MINAS DE CARVÃO DE S. PEDRO DA COVA – GONDOMAR

Abril de 2016

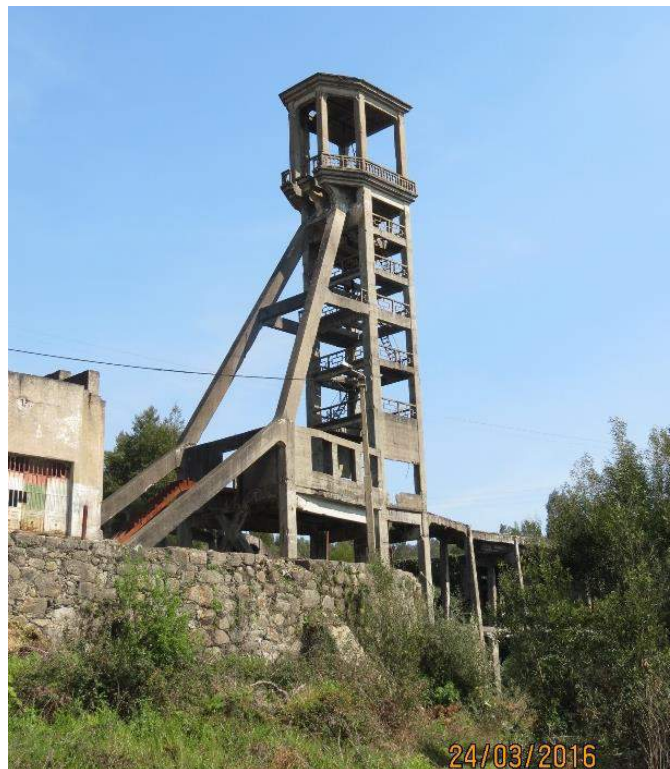
Figura 6 – Aspeto geral do estado de conservação do Cavalete de S. Vicente

O estado geral do Cavalete parece manter o aprumo original com um aspeto arquitetónico que se impõe no conjunto das construções envolventes, que apresentam níveis de degradação ainda mais acentuados (ver figuras 5 e 6).

Da observação efetuada não parece existir indícios (alinhamento / verticalidade, fendas estruturais) de que a obra tenha sido sujeita a assentamentos diferenciais das fundações, evidenciando assim, uma base de apoio estável.

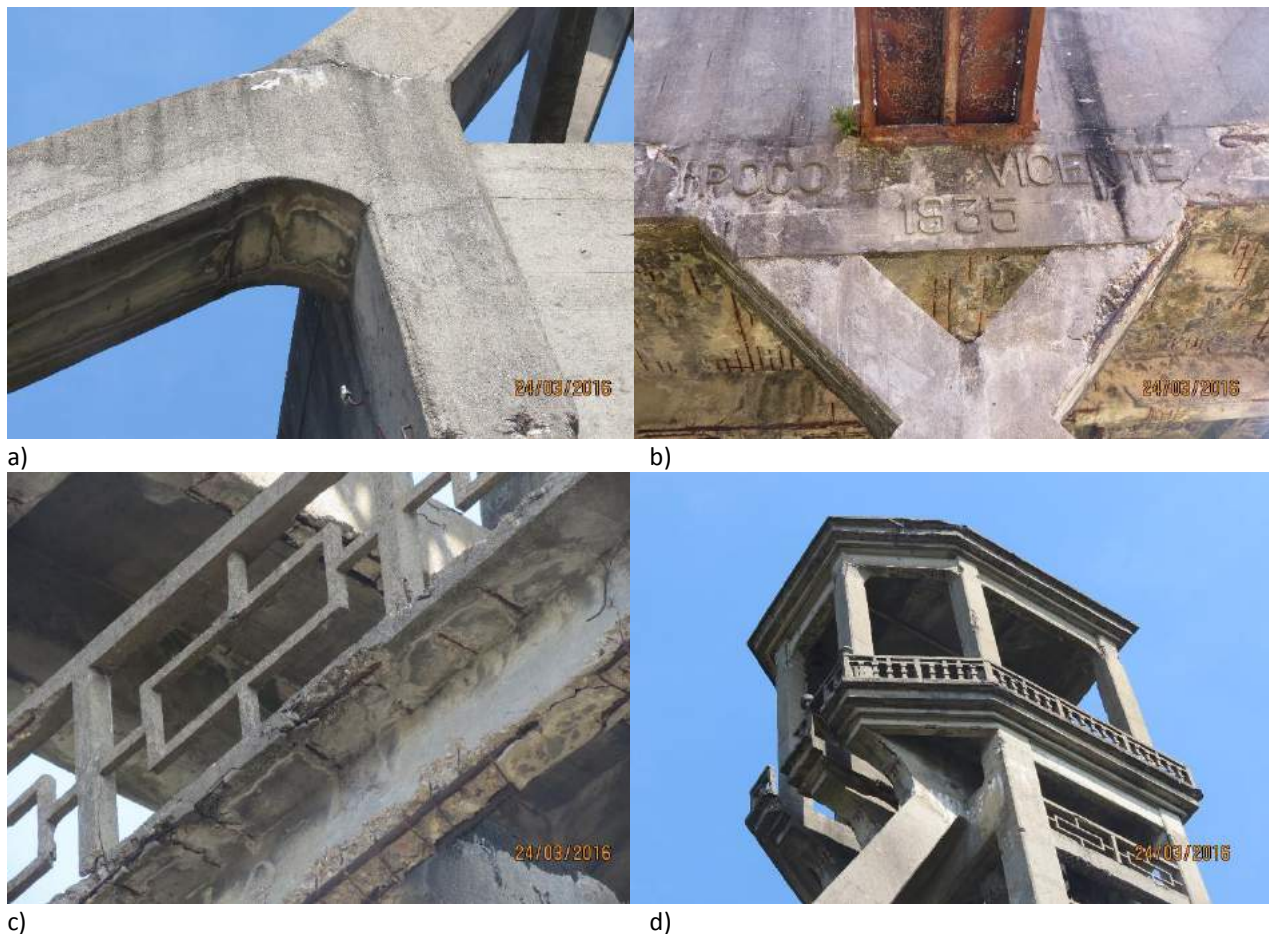
Figura 7 – Alguns aspetos de detalhe do estado de conservação da obra:

Para ajudar a formar opinião sobre o estado de conservação atual, a Figura 7 ilustra alguns aspetos de detalhe da obra, que mantendo o monolitismo estrutural original apresenta, no entanto, zonas com patologias significativas.

- a) Nó da mudança de direção das escoras inclinadas;
- b) Frontal com identificação do Cavalete, com betão manchado e armaduras inferiores da laje e viga expostas;
- c) Aspeto das guardas de proteção e da viga de bordadura de um dos pisos com armaduras expostas corroídas;
- d) Vista do nível mais elevado de suporte das “andorinhas” e cobertura.

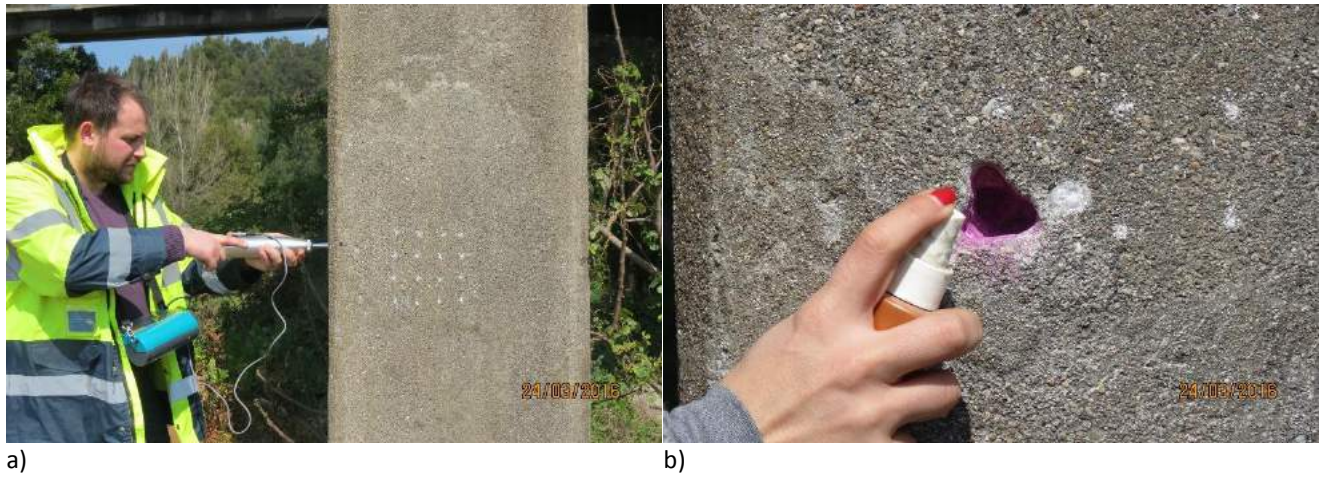
Figura 8 – Testes de caracterização do estado do betão:

O ensaio de dureza superficial do betão foi efetuado na face lateral de 3 pilares, dois ao nível II e um ao nível 0 (ver figura 4). Foi escolhida uma zona em que o betão não apresenta delaminação e a superfície não foi sujeita a qualquer preparação. Obtiveram-se valores com uma dispersão significativa, média de 16 pontos em cada ensaio, e valores médios da resistência superficial do betão $R_{\text{e}} \approx 30 \text{ MPa}$. Estes valores podem considerar-se bem satisfatórios para a obra em causa. A Figura 8. a) ilustra a realização deste ensaio num dos pilares.

- a) Ensaio de avaliação da resistência superficial do betão em pilares com o esclerómetro de Schmidt;
- b) Avaliação da profundidade carbonatação do betão em pilares usando uma solução aquosa de fenolftaleína.

A avaliação da profundidade de carbonatação foi efetuada em 3 pilares na mesma zona onde foi realizado o teste de dureza superficial. Com um berbequim foi efetuado um furo na camada superficial do betão. Após a limpeza completa dos resíduos e pó da cavidade, com o auxílio de um spray foi injetada a solução de fenolftaleína (ver Figura 8-b). Num dos furos encontrou-se a armadura longitudinal do pilar a cerca de 30mm da superfície. Nos outros dois furos atingiu-se uma profundidade superior a 40mm. Em qualquer dos casos verificou-se que a profundidade de carbonatação do betão era da ordem dos 30mm, pelo que a armadura deverá estar, em geral, despassivada e num estado de corrosão mais ou menos avançado.

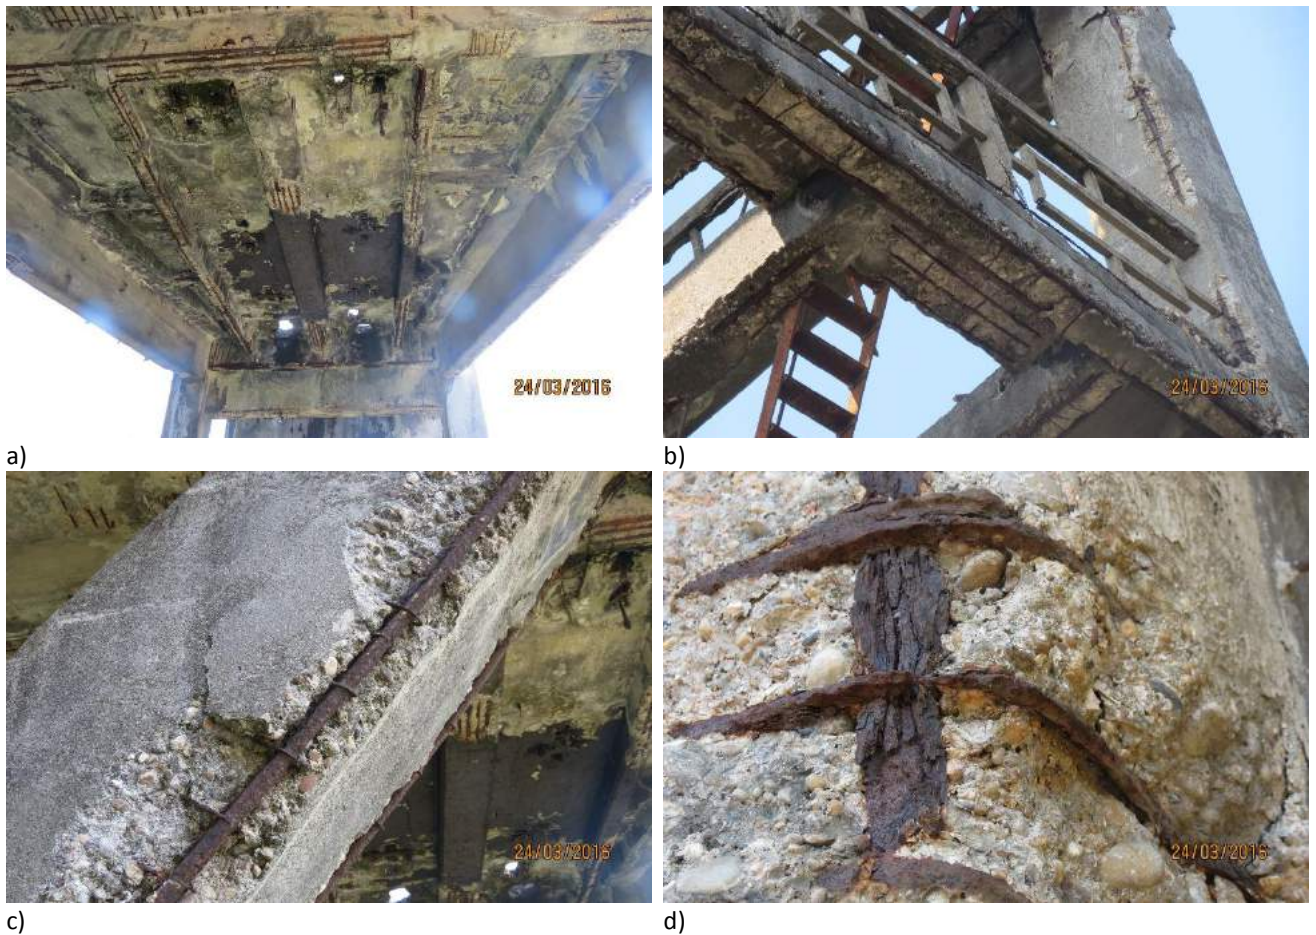
Figura 9 – Ilustração do estado atual de degradação da obra:

O processo de degradação do betão armado do Cavalete do Poço de S. Vicente parece resultar da entrada de agentes agressivos na camada superficial do betão, sem qualquer barreira protetora, e que apresenta em muitas zonas porosidade elevada. Essencialmente, a profundidade de carbonatação do betão terá atingido o nível da armadura diminuindo a alcalinidade do meio e iniciando o processo de corrosão das armaduras. A reação expansiva da corrosão do aço levou à rotura da camada de recobrimento do betão que tem a função de proteger a armadura.

Sem a proteção do betão a corrosão do aço é acelerada reduzindo progressivamente a secção das armaduras e em muitos casos destruindo por completo os varões de aço que reforçam a estrutura. Do que foi possível observar do solo, as zonas mais sensíveis e com o processo de degradação mais avançado são as faces inferiores das vigas e lajes das plataformas, e as arestas dos pilares. Na Figura 9 ilustra-se sucintamente o estado de degradação do betão e das armaduras que se verifica na generalidade dos elementos estruturais que integram a obra em apreço.

- a) Face inferior da plataforma do nível III ilustrando o betão deteriorado e a generalidade das armaduras com corrosão exposta;
- b) Aspeto de vigas e pilares com as armaduras sem proteção do betão e em processo de corrosão acelerado;
- c) Aspeto da degradação dos materiais na aresta de um troço de pilar;
- d) Pormenor da aresta de um pilar com a armadura exposta e com estado de corrosão muito avançado.

O estado de conservação do Cavalete de S. Vicente é mau considerando a degradação avançada que já se atingiu no betão (delaminação) e no aço (corrosão) na generalidade dos elementos estruturais. Embora a obra esteja fora de serviço é de temer pela sua estabilidade e possível colapso a prazo caso nada seja feito para a sua preservação.

Existem pilares e vigas já com perda acentuada das secções de betão e com perda quase total das secções das armaduras de aço essenciais para garantir a estabilidade. É urgente repensar a função e integração futura desta obra de arte do nosso património industrial e proceder à sua reabilitação a curto prazo sob pena do processo de degradação se tornar irreversível. É possível sumarizar os trabalhos essenciais a serem realizados com vista à inversão do processo de degradação em curso e à recuperação do Cavalete de S. Vicente, sendo os seguintes os procedimentos e trabalhos principais que devem ser equacionados e realizados:

- a) Inspeção cuidada a todos os elementos estruturais e não estruturais com levantamento em detalhe das patologias existentes. Identificar arquivo do projeto original. Efetuar levantamento da geometria e armadura;

- b) Estudo da estabilidade do Cavalete tendo em conta as novas funções a desempenhar. Análise da necessidade de reposição de armadura nos diferentes elementos estruturais à luz da atual regulamentação. Verificação da necessidade de contraventamento para ações horizontais. Deve ser elaborado projeto de verificação e reforço;

- c) Remoção de todas as partes destacáveis de betão com fissuras e de aço com corrosão, mantendo apenas as partes íntegras dos materiais. Lavagem de todas as superfícies e preparação para reparação;

- d) Reforço com aposição de varões de aço soldados aos varões existentes, ou colocação de armaduras adicionais caso se verifique necessário. Pintura de proteção da superfície das armaduras expostas. Recuperação das escadas e outros elementos metálicos;

- e) Reposição com betão ou com argamassa de reparação de todas as partes em falta de forma a restabelecer a geometria inicial dos elementos estruturais. Recuperação das guardas, balaustradas e outros elementos não estruturais de betão;
- f) Pintura de proteção, com produto adequado, de todas as superfícies de betão da obra e acabamento final;
- g) Na execução destes trabalhos é necessário ter em conta as condições de acesso aos diferentes locais, bem como a montagem e desmontagem de andaimes e escoramentos particulares para esta obra.
