PARECER RELATIVO AO VALOR PATRIMONIAL E ESTADO DE CONSERVAÇÃO DO CAVALETE MINEIRO DE S. VICENTE DAS MINAS DE CARVÃO DE S. PEDRO DA COVA – GONDOMAR

Abril de 2016

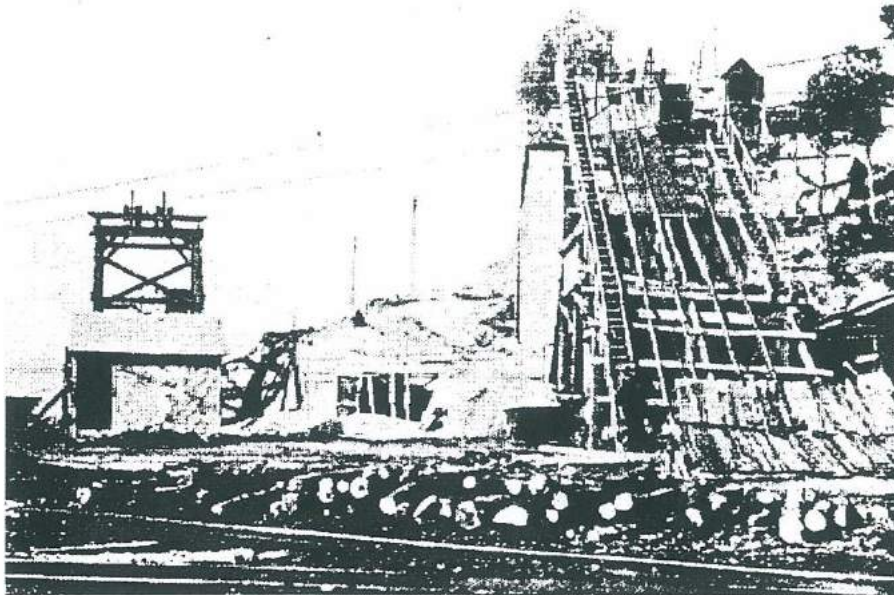
Porém, as condições de conservação do antigo Cavalete de madeira (Figura 3) que equipava o Poço de S. Vicente, que ao fim de 5 anos de serviço já não eram satisfatórias, foi a principal razão para a empresa empreender a remodelação total que viria a ser operada.

Figura 3 – Antigo Cavalete de madeira que equipava o Poço de S. Vicente.

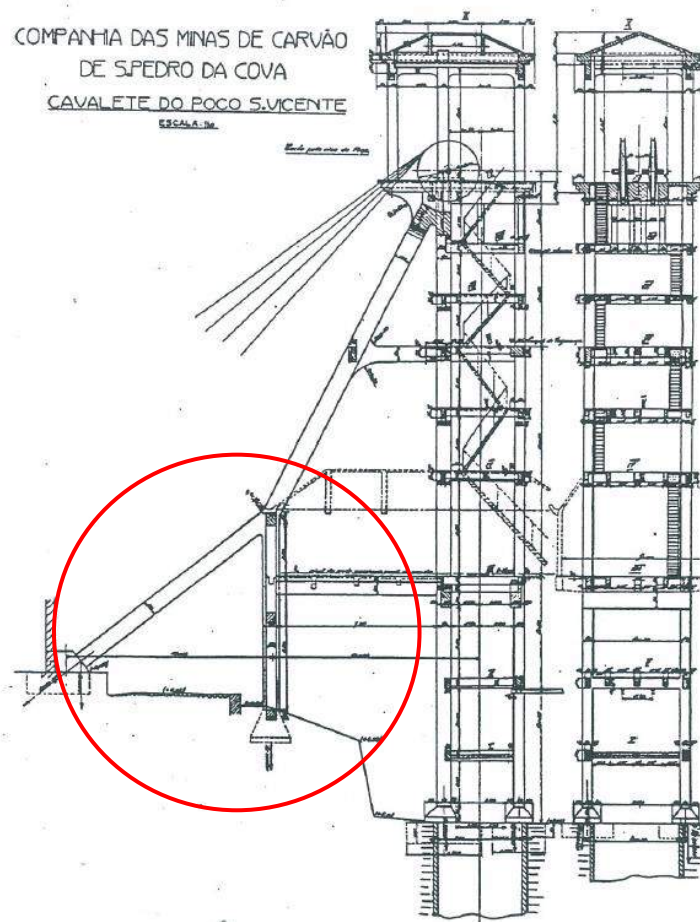
“Um pormenor interessante a realçar diz respeito à forma especial das escoras. Como o seu prolongamento viria a cair sobre uma via de comunicação, que não seria fácil de deslocar, foram as escoras “quebradas” no nível 15.00 m, repousando sobre dois prumos contraventados, e seguindo, a partir deste nível, com uma nova inclinação que lhe permitiu passar sobre a referida estrada. A altura livre debaixo das escoras, medida no eixo da estrada, é de 4.5 m.”

Figura 4 – Esquema do Cavalete S. Vicente.

O ensaio de dureza superficial do betão foi efetuado na face lateral de 3 pilares, dois ao nível II e um ao nível 0 (ver figura 4). Foi escolhida uma zona em que o betão não apresenta delaminação e a superfície não foi sujeita a qualquer preparação. Obtiveram-se valores com uma dispersão significativa, média de 16 pontos em cada ensaio, e valores médios da resistência superficial do betão $R_{\text{e}} \approx 30 \text{ MPa}$. Estes valores podem considerar-se bem satisfatórios para a obra em causa. A Figura 8. a) ilustra a realização deste ensaio num dos pilares.

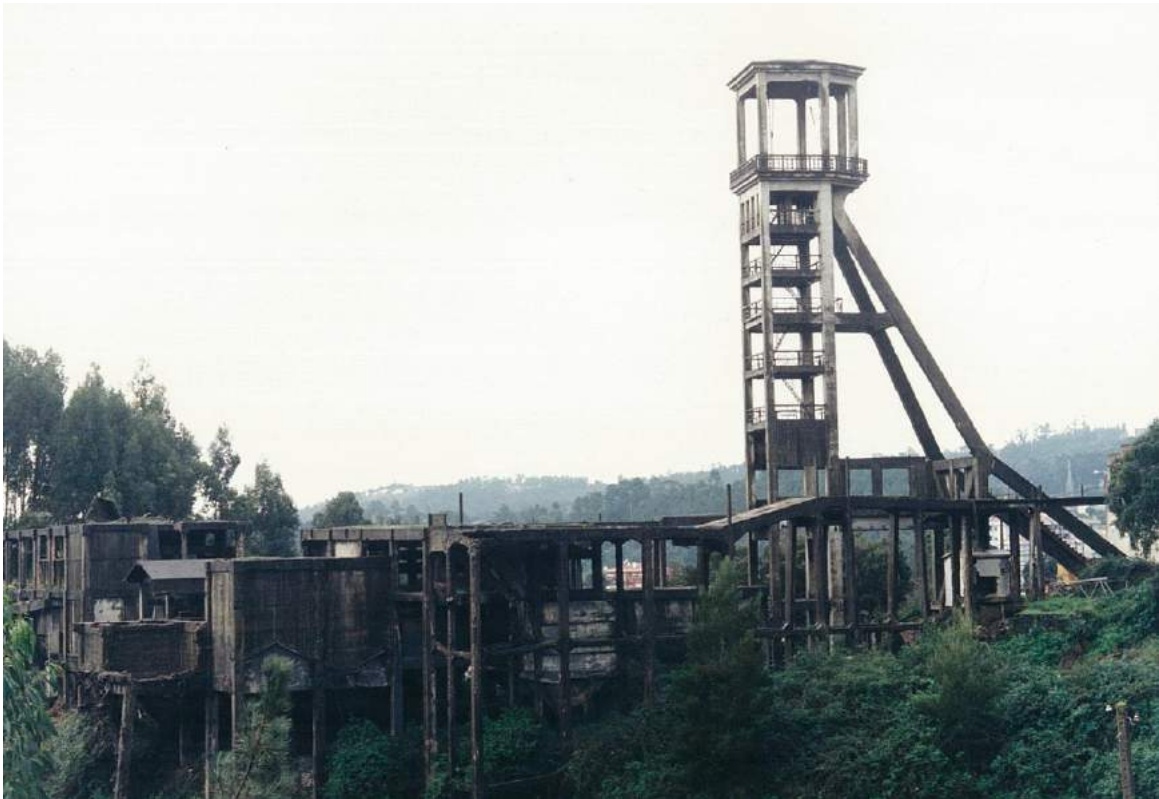
Figura 5 – O Cavalete S. Vicente em parte do seu contexto paisagístico.

O estado geral do Cavalete parece manter o aprumo original com um aspeto arquitetónico que se impõe no conjunto das construções envolventes, que apresentam níveis de degradação ainda mais acentuados (ver figuras 5 e 6).
